# La porta lignea del duomo di Todi

## Indagini microclimatiche e conoscitive finalizzate a una proposta conservativa

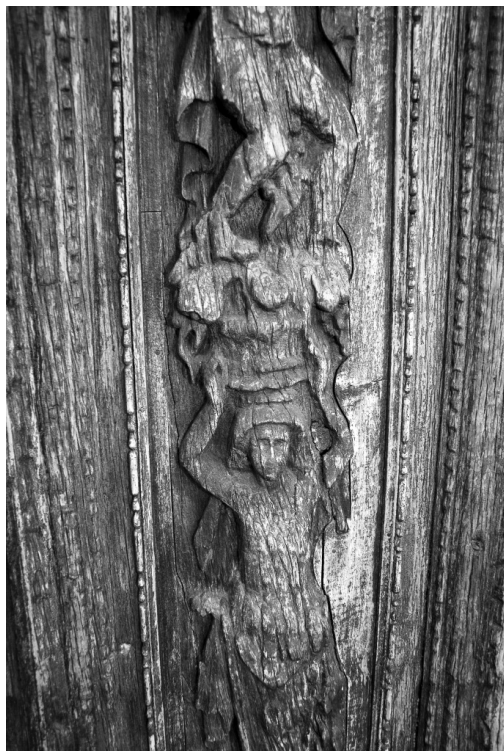
Fig. 6 - Particolare delle fessurazioni diffuse sull'intera superficie esterna.

I fattori di deterioramento che maggiormente incidono sullo stato di conservazione sono sicuramente quelli legati alle variazioni termoigrometriche. Infatti, l'intera superficie esterna è caratterizzata da fessurazioni delle tavole, che si sono sviluppate a causa dei continui movimenti che interessano i tessuti legnosi. L'andamento delle fessurazioni è connesso alla direzione della fibratura del legno e di conseguenza non è rigoroso parlare di andamento longitudinale, poiché le fessurazioni hanno per la maggior parte uno sviluppo diagonale. Il fenomeno è irreversibile

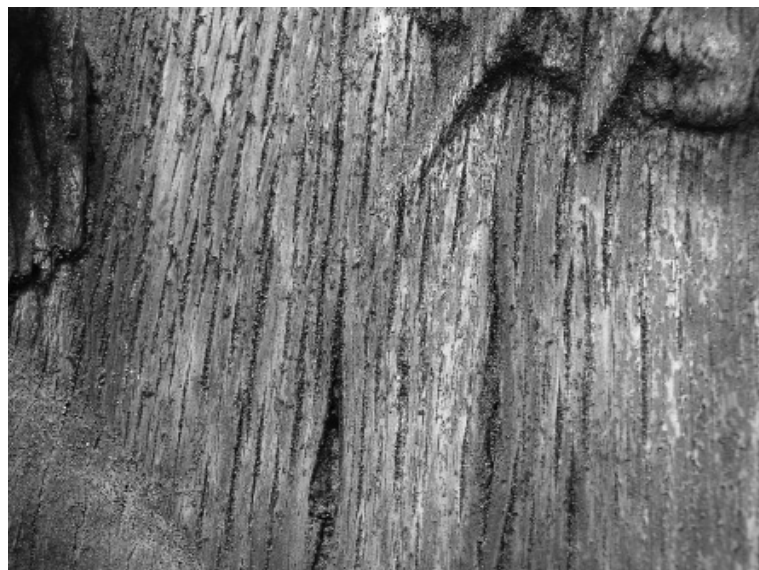
6

Fig. 7 - Ingrigimento della superficie esterna.

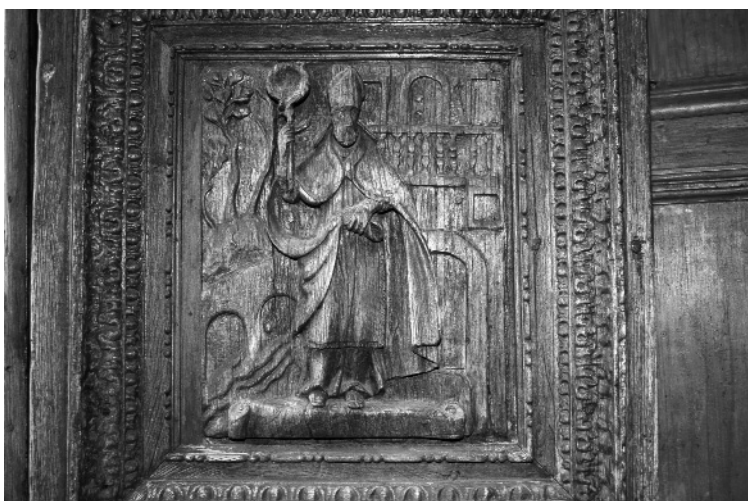
L'azione dilavante della pioggia (battente per gran parte delle stagioni fredde), in concomitanza con altri fattori di degrado ambientale (vento, grandine) e antropico, ha causato una progressiva erosione della superficie esterna, con perdita di gran parte dei particolari scolpiti, soprattutto nelle figure dei quattro pannelli superiori (fig. 8).

Fig. 8 - Pannello raffigurante un Vescovo in cui è visibile la perdita dei particolari scolpiti (© Marco Crocetti).

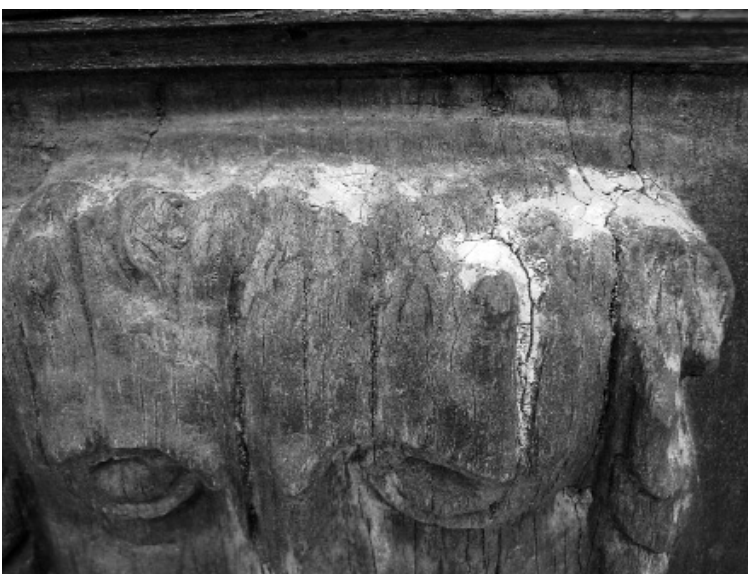
Le stuccature, concentrate nelle zone di assemblaggio delle tavole, ma presenti in tutta la superficie del manufatto, mostrano una diffusa craquelure ed hanno ormai assunto una colorazione rosa che stona con quella del materiale ligneo (fig. 9). Le teste dei chiodi, utilizzati per vincolare le diverse porzioni del manufatto, sono completamente a vista, ma in buono stato di

Fig. 9 - Particolare delle stuccature con diffusa craquelure.

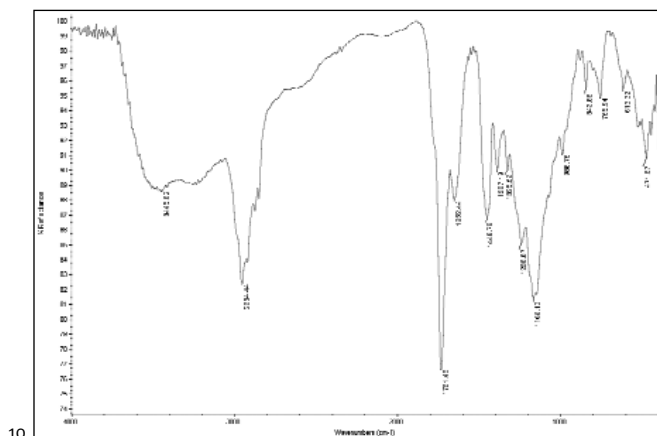
Fig. 10 - Spettro FTIR del prodotto applicato sulla superficie esterna (restauro del 1998/99).

Lo spettro ottenuto dall'analisi del prodotto usato all'esterno mostra una considerevole corrispondenza con quello delle resine acriliche; nello specifico, risulta un'affinità dell'80% con un polimetilmetacrilato, il Paraloid B72 (fig. 10)<sup>10</sup>. L'analisi dello spettro del protettivo utilizzato per l'interno mostra una discreta corrispondenza con lo spettro caratterizzante le resine alchidiche (fig. 11). Il composto può essere identificato con la resina utilizzata come protettivo nell'ultimo intervento di restauro.

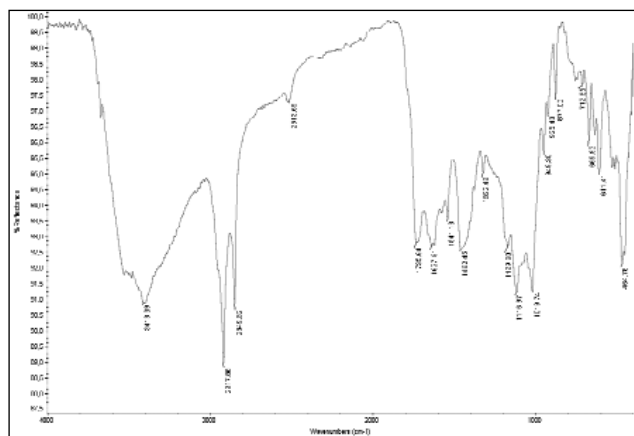
Fig. 11 - Spettro FTIR del prodotto applicato sulla superficie interna (restauro del 1998/99).

Nello spettro di fig. 11 si individuano anche alcuni picchi che indicano la presenza in piccole quantità di carbonati e solfati di calcio e sostanze proteiche probabilmente riferibili a vecchie stuccature.

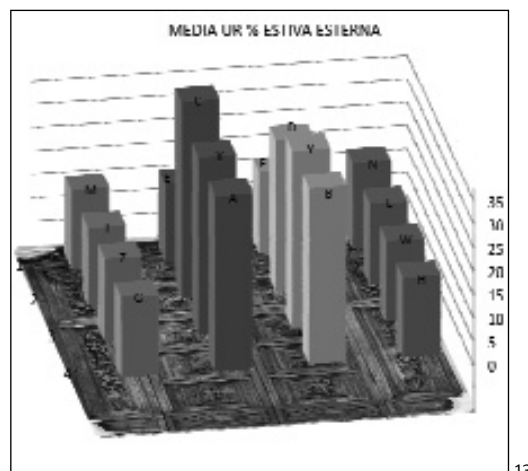
Fig. 13 - Umidità relative (%) sulla superficie esterna, campagna estiva.

L'analisi dei valori medi di UR esterni indica che in estate i battenti laterali fissi ed i pannelli superiori sono più soggetti all'influenza delle condizioni climatiche (fig. 13), con un forte disequilibrio igrometrico dell'aria a contatto della superficie esterna della porta, che è causa primaria del deterioramento strutturale già descritto, mentre invece la situazione microclimatica interna risulta più stabile anche nella stagione estiva.

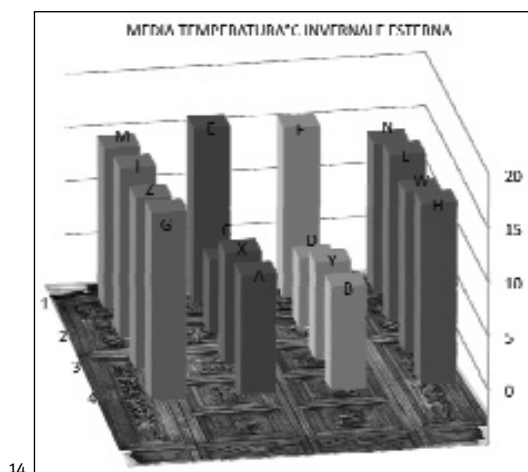
Fig. 14 - Temperature medie (°C) sulla superficie esterna, campagna invernale.

In inverno i valori medi della temperatura superficiale esterna hanno una distribuzione nettamente eterogenea, mantenendosi più bassi sulle due ante apribili. Infatti, essendo aperte per la maggior parte della giornata, esse sono

meno soggette all'influenza dei raggi solari, al contrario dei due battenti laterali e dei quattro pannelli superiori. La situazione interna della porta, essendo meno soggetta alle variazioni termigrometriche, con valori medi compresi tra 5,4 °C (punto D') e 7 °C (punto W'), risulta più stabile di quella esterna, influenzata dai repentini cambiamenti delle condizioni climatiche (fig. 14).
