# RESTAURI IN SAN FRANCESCO AD ASSISI

## Il cantiere dell'utopia

Studi, ricerche e interventi sui dipinti murali e sulle vetrate  
dopo il sisma del 26 settembre 1997

## Selezione, riconoscimento e ricomposizione dei frammenti secondo metodi tradizionali

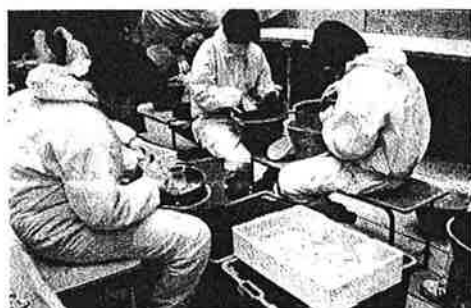
Fig. 1 - Durante il trasferimento in contenitori di raccolta provvisori, si adottano le prime suddivisioni tra frammenti caratterizzati dalla presenza di un solo colore, riuniti secondo un criterio cromatico, e quelli con due o più colori, classificati seguendo un criterio tematico.

(cassette in plastica di colore bianco)<sup>4</sup>, consentiva di adottare un'ulteriore suddivisione tra frammenti caratterizzati dalla presenza di un solo colore, riuniti secondo un criterio cromatico (azzurri, rossi, gialli, verdi, bianchi, etc.), e quelli con due o più colori, classificati seguendo un criterio tematico (architetture, foglie, fiori, animali, ecc.)<sup>5</sup> (fig. 1).

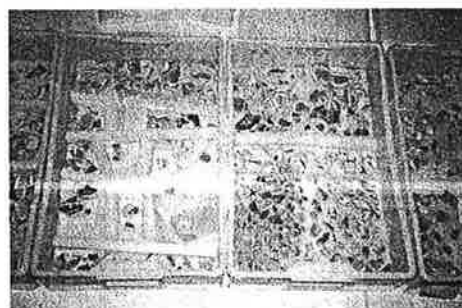
Fig. 2 - La possibilità di visionare e utilizzare per confronti una prima documentazione fotografica delle aree crollate, seppure incompleta e inadeguata, consente di perfezionare la suddivisione dei frammenti creando nuovi insiemi tematici.

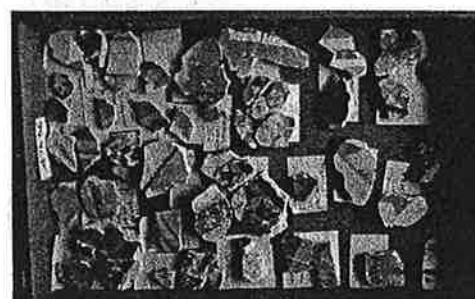
Fig. 4 - L'osservazione ripetuta e prolungata, il confronto con le foto a grandezza naturale e la comparazione ravvicinata tra frammenti, consentono la creazione di nuovi sottoinsiemi sempre più specifici.

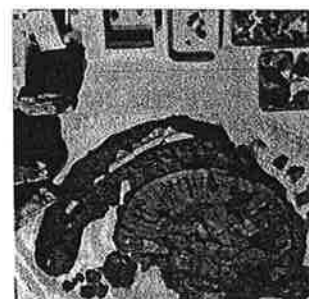
Fig. 9 - Aggregazione di frammenti in isole.

niva dapprima riconosciuto in base agli elementi dominanti sulla superficie pittorica e successivamente aggregato in isole con i frammenti topograficamente adiacenti (fig. 9).

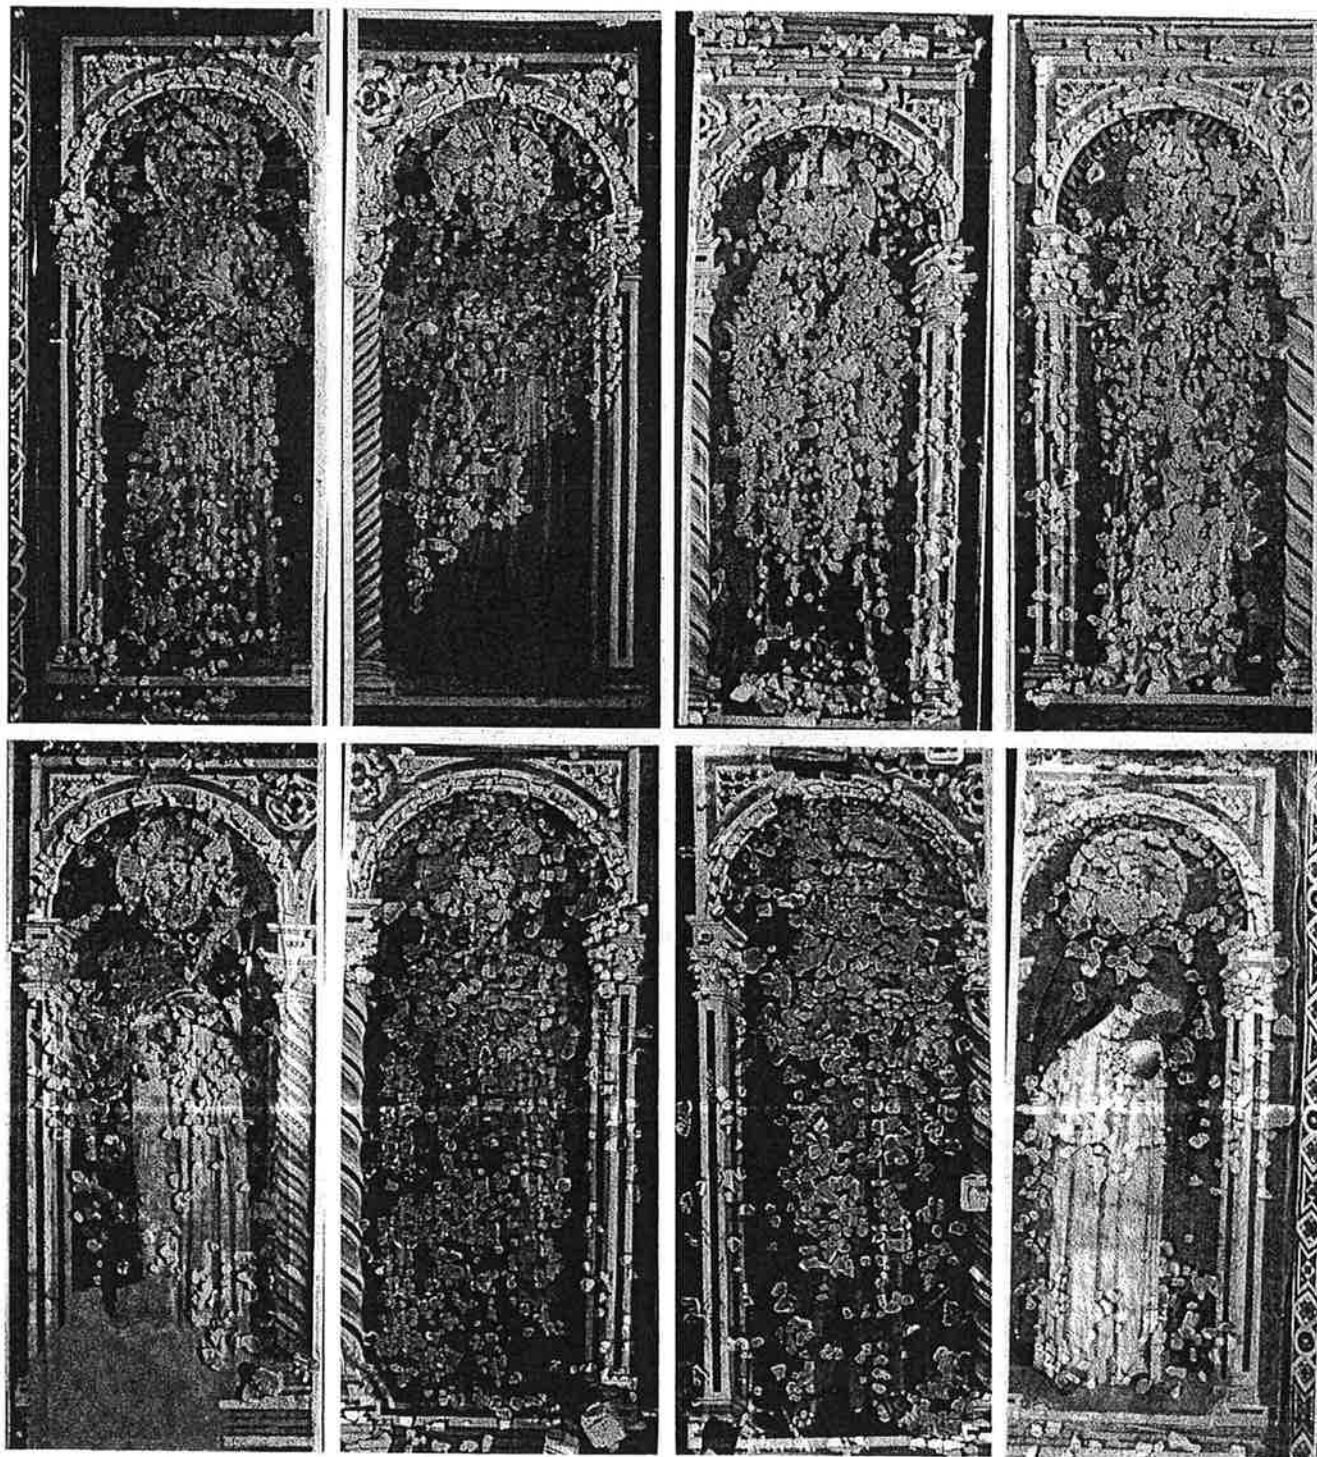
Fig. 11 - I Santi dell'arcone al termine delle operazioni di ricerca e riassetto.

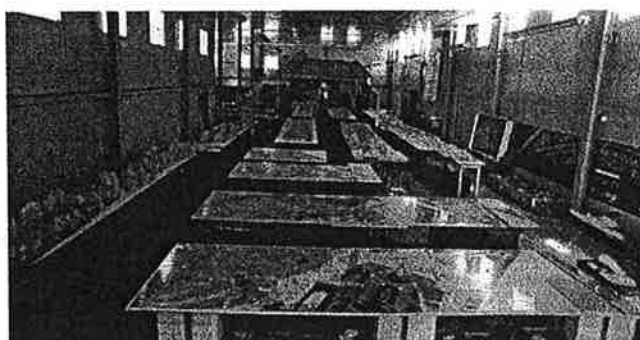
Fig. 18 - Visione generale del cantiere-laboratorio con i tavoli di lavoro durante la fase di riconoscimento dei frammenti appartenenti alla vela di San Matteo.

zione ricostruttiva come avvenuto per la prima campata, sia dal punto di vista pratico, per la complessità delle conseguenti operazioni di riassetto e restauro del dipinto frammentato (fig. 18).
