## 6. La ricomposizione dei dipinti murali di Palazzo della Loggia a Bagnaia. Rapporto preliminare (Paola Pogliani)

## Bagnaia, Palazzo della Loggia

Ricomposizione dei dipinti murali frammentati  
Esercitazioni e tirocini del corso in *Tecnologie  
per la conservazione e il restauro dei beni  
culturali*, aa. 2006-07

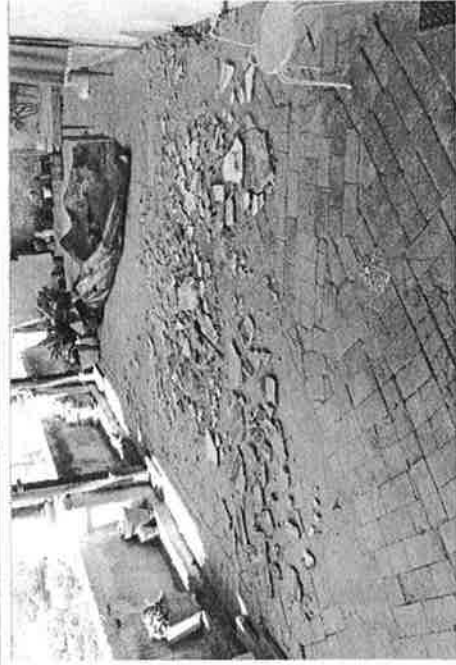
Fig. 3

Frammenti d'intonaco dipinto sul pavimento dopo il crollo.

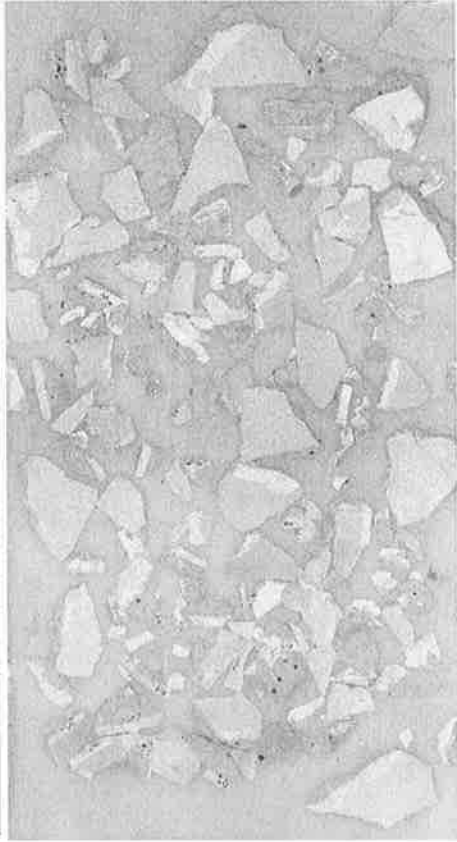
Fig. 8

Selezione dei frammenti di colore bianco.

Il lavoro di selezione, fondamentale ai fini del riassetto del dipinto, ha consentito di classificare circa mille frammenti che, nel caso di Bagnaia, mostravano un alto grado di riconoscibilità. Essi, infatti, erano perlopiù di medie e grandi dimensioni e conservavano sulla superficie dipinta numerosi elementi che permettevano di individuare con certezza l'area tematica di provenienza<sup>9</sup> [fig. 7]. I frammenti caratterizzati dalla presenza di un solo colore, in questo caso prevalentemente bianco, quindi con un grado di riconoscibilità molto basso, sono stati raggruppati seguendo le indicazioni rintracciabili

sulla superficie pittorica quali la presenza di tracce di disegno preparatorio o spolvero [fig. 8].

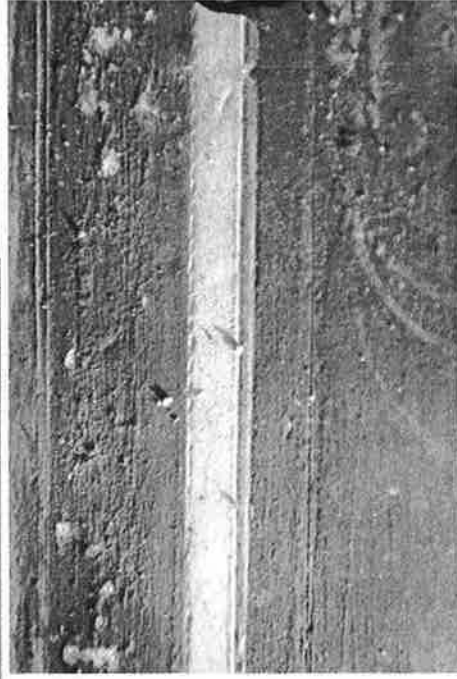
Fig. 11 scena: *Monte Ida colpito da un fulmine*

Tracce di battitura di corda e incisioni dirette che definiscono la partitura orizzontale delle cornici.

Dall'analisi sono emersi anche altri elementi quali attacchi di gior-nata, tracce di spolvero, incisioni e battiture di corda che si sono rivelate linee guida essenziali per la ricomposizione del dipinto [figg. 10-11].

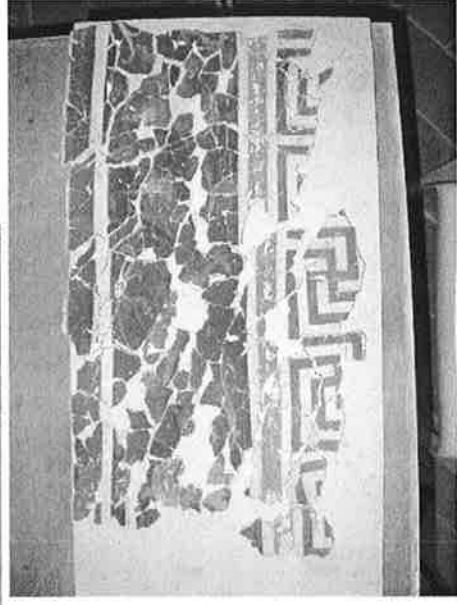
Fig. 12 scena: *Monte Ida colpito da un fulmine*

Ricomposizione dei frammenti pertinenti al motivo fitomorfo

Procedendo in questo modo per ciascuna area tematica, sono stati aggregati numerosi frammenti in isole [fig. 12]. Ognuno di essi è stato siglato e numerato: la sigla riferiva indicazioni circa il riquadro di raccolta e il tematismo di appartenenza; il numero indicava la sequenza progressiva dei materiali aggregati.

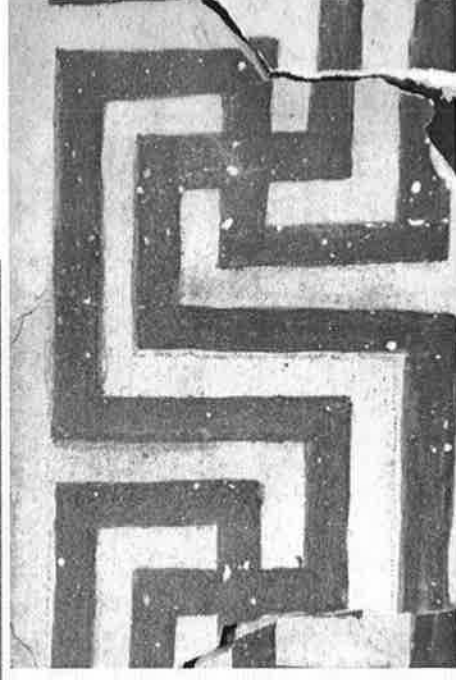
Fig. 10 scena: *Monte Ida colpito da un fulmine*

Tracce di spolvero utilizzato per delineare il motivo geometrico.

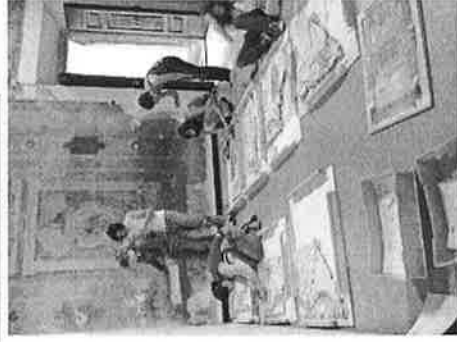
Fig. 15

Pannelli contenenti il dipinto in frammenti del motivo a grottesche ricomposto.

La ricomposizione ha dato ottimi risultati ed è stato possibile recuperare il 95% della superficie dipinta crollata [fig. 15]. Le scene figurate si sono rivelate non solo le aree più deboli del dipinto, ma anche le più complicate da ricomporre. L'*Apparizione di Creusa ad Enea* è stata quasi completamente ricostituita ad eccezione di una parte del paesaggio collocato al centro [fig. 16], mentre la ricomposizione del *Monte Ida colpito da un fulmine* ha presentato delle problematiche assai più complesse [fig. 17]. La parte sinistra del pannello risulta composta da pezzi di grandi dimensioni mentre la parte destra e il cielo da frammenti di dimensioni ridotte [figg. 18-19]. Questi, a differenza degli altri che componevano i motivi ornamentali e delle grottesche, proprio per le diverse caratteristiche dell'intonaco, presentano margini prevalentemente smussati che non garantiscono attacchi perfetti. Inoltre, a seguito del crollo, molte delle stesure pittoriche date a secco sulla base ad affresco sono andate perdute e questo rende assai difficile il preciso riconoscimento su base fotografica dei singoli frammenti. L'aggregazione dei frammenti della scena del *Monte Ida* è avvenuta, pertanto, seguendo prevalentemente il metodo che abbiamo

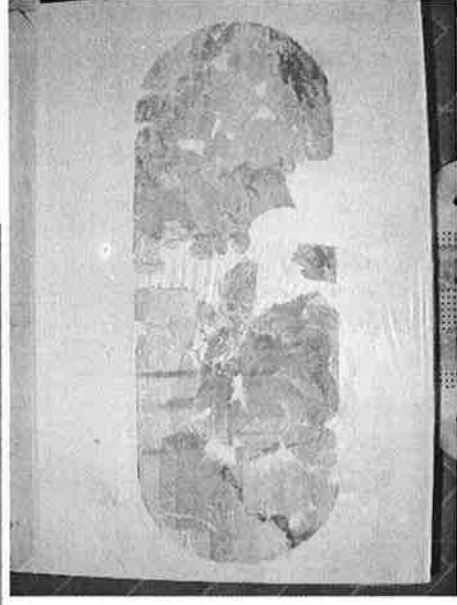
Fig. 16 scena: *Apparizione di Creusa ad Enea*

Ricomposizione dei frammenti.

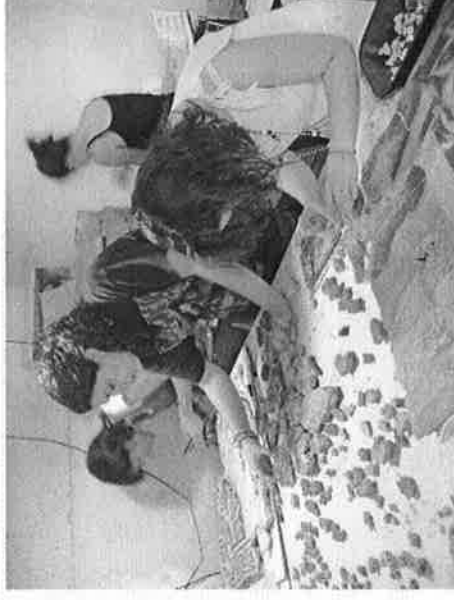
**Fig. 17**

Ricomposizione dei frammenti della scena con il *Monte Ida* colpito da un *fulmine*.

definito geometrico-percettivo, ma l'esiguità dei frammenti recuperati e la loro dimensione non hanno comunque consentito di completare la parte centrale del paesaggio.

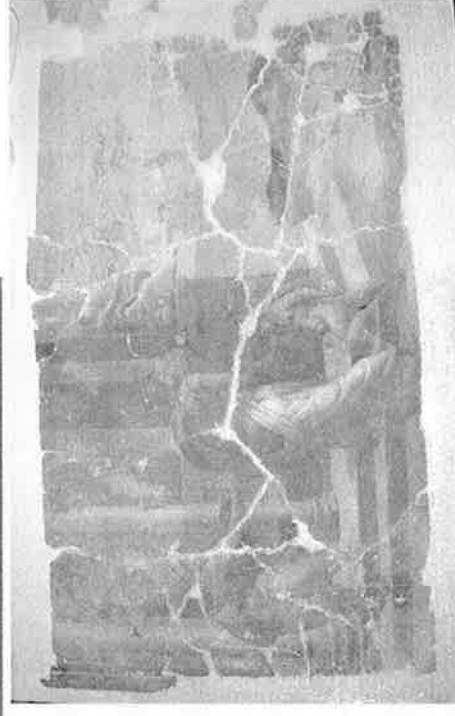
**Fig. 18** scena: *Monte Ida colpito da un fulmine*

Ricomposizione della porzione destra della scena.
