# STUDIO STORICO E CONSERVATIVO DEL SEPOLCRO DEI PLAUTII A TIVOLI

di Cristina Giagnacovo e Claudia Pelosi

Lo stato di conservazione del Sepolcro dei Plautii versa in condizioni non ottimali sia per cause antropiche sia per effetto di cause naturali. Per salvaguardare il monumento sono state fatte una serie di indagini in modo da poter analizzare lo stato costitutivo del mausoleo.

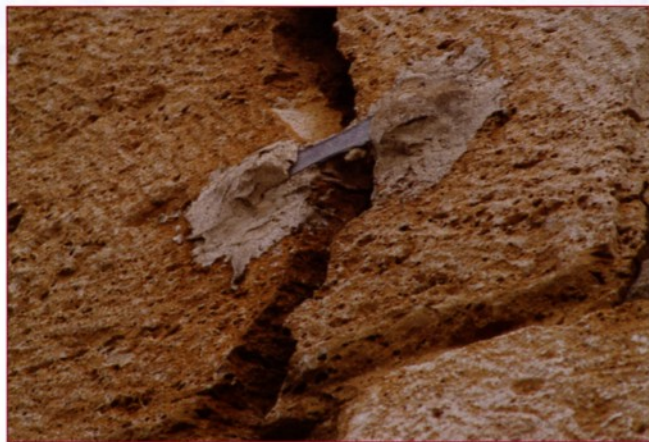
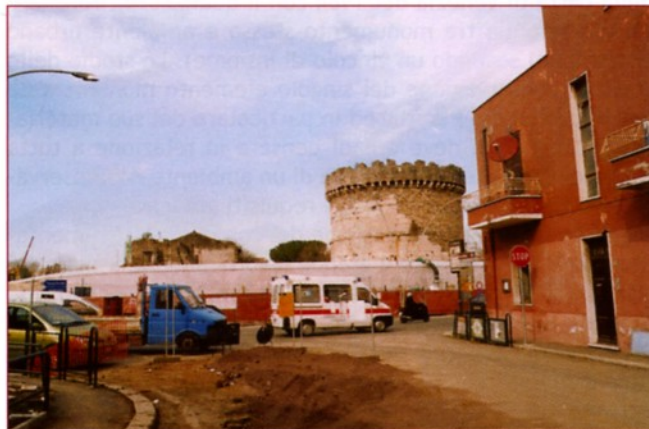
Figura 3 e 4 - Vetrino per il monitoraggio dei movimenti strutturali, probabilmente applicato durante l'intervento degli anni '80, foto del 2008.

cresciuta all'interno della camera superiore. Inoltre, furono consolidate la muratura romana e le merlature medievali (Lolli Ghetti 1985) (figura 3).

Nel 2004, infine, è stato realizzato un muro in cemento che circonda tutta l'area del complesso archeologico per contenere le esondazioni dell'Aniene, di notevole impatto paesaggistico e ambientale, con il presupposto scopo di isolare il monumento e proteggerlo (figura 4).

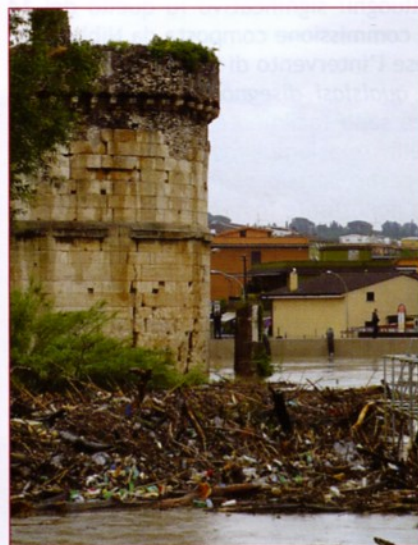
Figura 7 - Sepolcro dei Plautii durante la piena dell'Aniene, da [www.salviamopontelucano.com](http://www.salviamopontelucano.com).

senza considerare soluzioni alternative con l'obiettivo di provvedere ai costanti problemi causati dal fiume Aniene, consiste invece nell'aver peggiorato le condizioni, sia idrauliche che ambientali e conservative, del sito stesso (figura 7). Infatti il complesso e le opere archeologiche, prive di un intervento di consolidamento preventivo, si trovano tra l'argine e il fiume, esposti quindi alla violenza delle piene. Le associazioni citate si sono unite nel Comitato per il Recupero di Ponte Lucano e hanno richiamato l'attenzione del *World Monuments Fund* (WMF) sulla minata sopravvivenza dell'area archeologica: questa organizzazione no-profit - una delle più importanti nel tutelare i siti archeologici a rischio di distruzione - ha inserito nell'ottobre del 2009 il complesso di Ponte Lucano nella lista dei monumenti mondiali in pericolo ([www.salviamopontelucano.com](http://www.salviamopontelucano.com)).
